Levantamento e análise da arborização urbana da Av. São João na cidade de Cáceres-MT

Survey and analysis of the urban afforestation of avenue São João in the city of Cáceres-MT

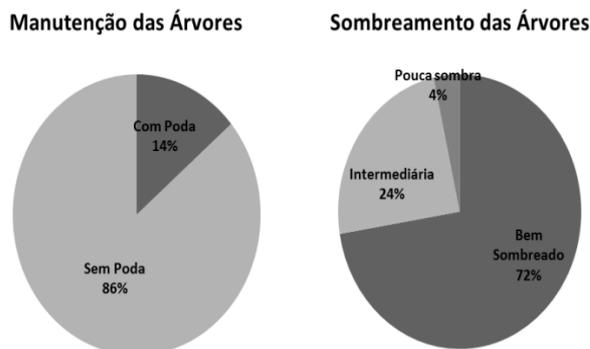
A poda deve oferecer variados benefícios como a de auxiliar na formação da planta, melhorar a entrada de luz na copa, induzir brotações e conseqüentemente o seu crescimento, diminuir o ataque de pragas e doenças, eliminar ramos e flores secas, rejuvenescer a planta e reduzir o tamanho da copa quando necessário. Devido à falta de manutenção, 17 árvores de grande porte, possuíam a copa sem a devida poda, (Figura 2).

O sombreamento promovido pelas copas das árvores, foi avaliado utilizando as seguintes categorias: bem sombreado, intermediário e pouco sombreado, no qual 20 árvores apresentaram copas que promoviam bom sombreamento, 7 delas sombreamento intermediário e 2 com pouca sombra (Figura 2). Embora as árvores avaliadas apresentassem bom sombreamento, a quantidade ainda se fazia insuficiente para promover desejado conforto térmico aos usuários, isso se deve ao fato da distribuição ineficiente ao longo da rua.

Figura 02. Situação de manutenção (poda) e sombreamento das árvores da Av. São João em Março de 2017.

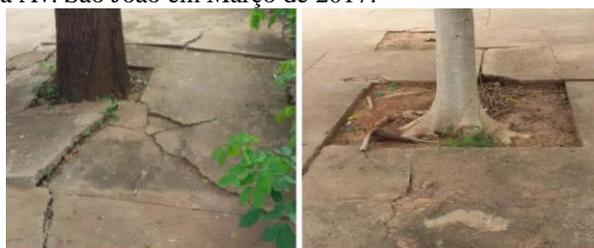
As condições apresentadas em relação às calçadas embora não tenha sido o ideal e desejável na totalidade, foram de que pelo menos metade dos casos considerados se encontravam em boas condições, contudo duas se mostraram degradadas e 4 com partes degradadas, que além de prejudicar a estética, pode causar transtornos e desconforto à população, principalmente pedestres idosos, crianças ou a pessoas em situação de mobilidade reduzida (figura 03).

Figura 03: Canteiros inadequados nas calçadas ao longo da Av. São João em Março de 2017.

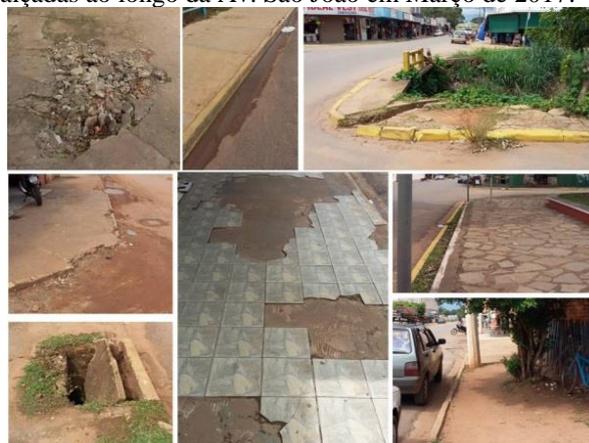
Quanto ao tipo de pavimentação, observou-se que dez dos 14 trechos de calçadas analisadas foram construídas como tradicionalmente de cimento, houve um caso em que a construção foi dada de cerâmica e um em que a calçada se encontrava de terra e por fim, dois casos em que as calçadas foram construídas e recobertas com cerâmica (figura 04). Vale ressaltar que, esses dois últimos casos, as calçadas encontravam-se degradadas.

Figura 04: Tipos e condições da pavimentação das calçadas ao longo da Av. São João em Março de 2017.
