Ocupação desordenada e deposição de resíduos sólidos: um estudo sobre o entorno do Parque Jiquiá-Recife/PE

Disordered occupation and deposit of solid waste: a study on the surroundings of the Park Jiquiá-Recife/PE

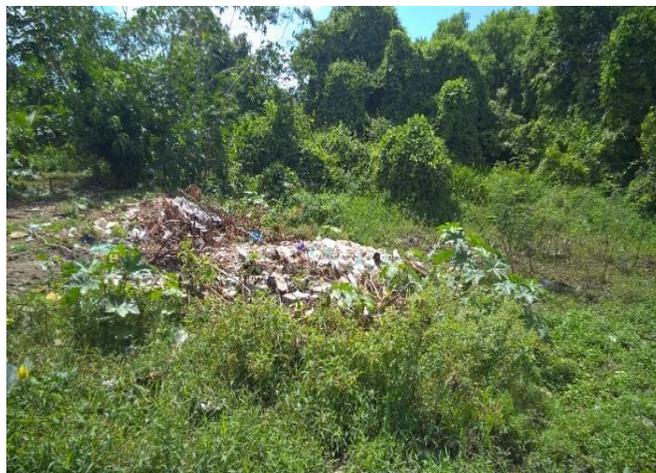
Figura 02 - Resíduos domiciliares localizados nas áreas adjacentes à comunidade.

A deposição é feita no entorno do parque, nas áreas adjacentes à comunidade (Figura 02). Isto se deve ao fato de essa área possuir maior extensão que as ruas internas à ocupação, que em geral são muito estreitas, impossibilitando a entrada da coleta pública. Dessa forma, toda a comunidade deposita seus resíduos domiciliares no caminho que dá acesso à torre do Zeppelin, localizado na área de preservação.

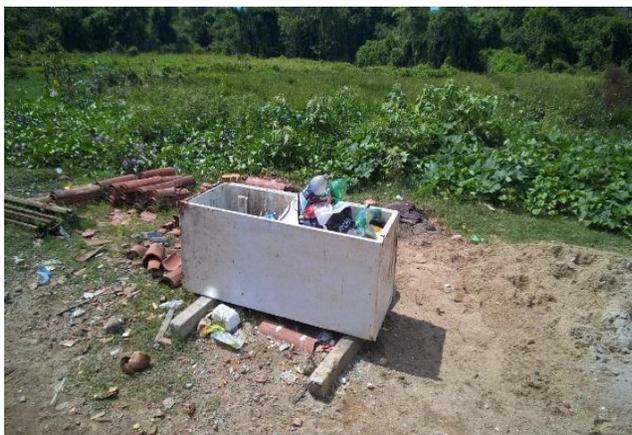
Figura 03 - Depósito de resíduos domiciliares em geladeiras, para posterior coleta pública.

É possível destacar em alguns pontos, que os moradores da comunidade, estão aos poucos, com a ajuda da conscientização dos agentes comunitários, tendo uma maior preocupação em depositar seus resíduos de forma que prejudique menos o meio ambiente. Isso pode ser visto com a deposição em geladeiras que ficam nas áreas externas às casas (Figura 03), funcionando como coletores, para serem recolhidos pela coleta pública realizada pela prefeitura.

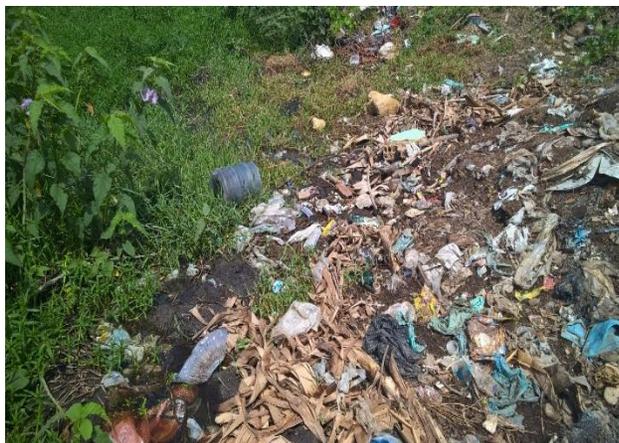
Figura 04 - Resíduos espalhados na área de proteção ambiental

No entanto, na maior extensão de área ocupada, podem ser encontrados resíduos espalhados (Figura 04), e até jogados nos terrenos alagados que dão acesso ao Rio Jiquiá. Além disso, o esgoto proveniente das casas, é depositado também na área de preservação, pois a comunidade não tem acesso aos serviços de esgotamento sanitário.

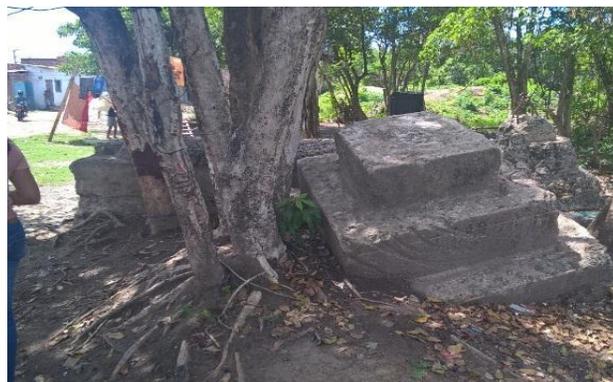
Figura 05 - Blocos de concreto armado provenientes de obras no entorno do parque do Jiquiá.

Ao longo do percurso que dá acesso à torre de atracação do Zeppelin, foram encontrados alguns blocos de concreto armado (Figura 05), tanques de concreto feitos para lavagem de caminhões que participavam da obra, galpões abandonados, entre outros resíduos de construção civil (RCC).

Além dos resíduos também são vistas estruturas de concreto que precisariam ser demolidas e retiradas do local, ou ainda serem aproveitadas para outra funcionalidade, pois o porte desses elementos não possibilita a sua remoção.

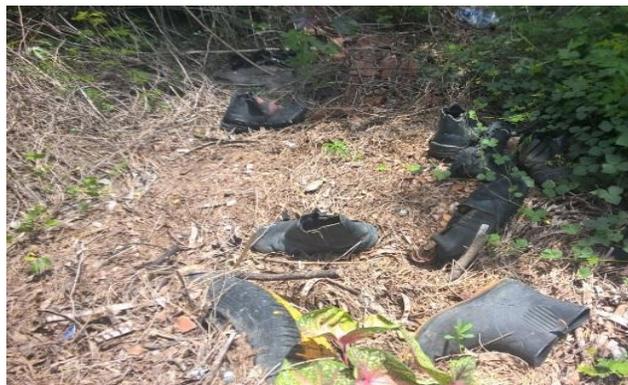
Figura 06 - Descarte irregular de EPI's.

Foram observados ainda alguns EPI's (Equipamentos de Proteção Individual), ao logo das estruturas que estão presentes nas áreas de preservação que dão acesso à torre (Figura 06). Esses EPI's foram provenientes das obras realizadas na linha férrea do metrô do Recife.

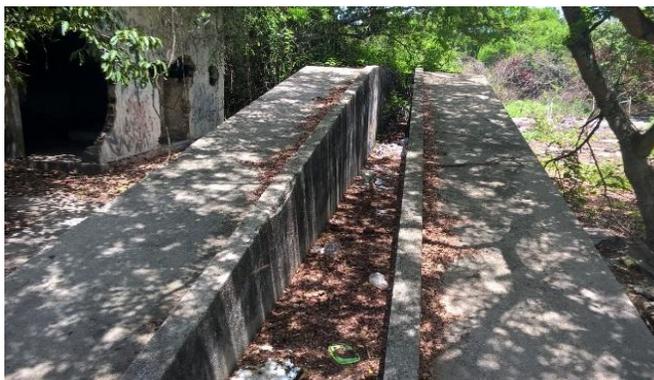
Figura 07 - Estrutura pertencente ao canteiro de obras do metrô do Recife.

A área do parque funcionava como canteiro de obras para a execução dos serviços pertinentes à construção da linha férrea do metrô do Recife (Figura 07). No entanto, ao término das atividades, muitos resíduos foram deixados nas áreas de proteção ambiental, junto aos córregos que levam ao rio Jiquiá.

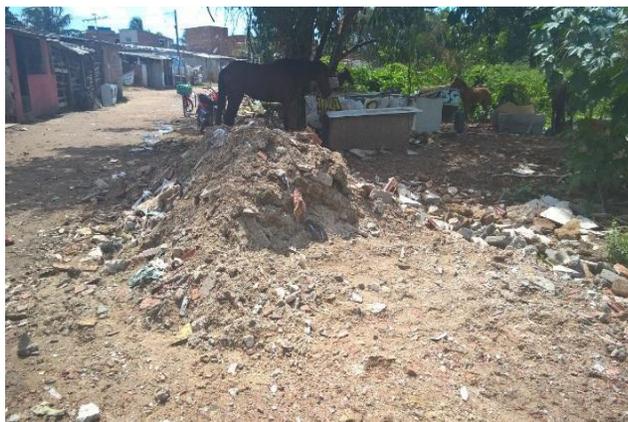
Figura 08 - Resíduos de construção civil (RCC), classe A.

No que se refere ao volume de resíduos encontrados no entorno do parque, o maior volume depositado diz respeito aos resíduos que não são produto final da comunidade. Os resíduos de que se trata são os de construção civil (RCC), sendo classificados pela Resolução nº 307/2002 do CONAMA. Dos resíduos encontrados, os de número expressivo estão contidos na classe A (resíduos reutilizáveis ou recicláveis como agregados, tais como os de construção e demolição) (Figura 08) e na Classe B (resíduos recicláveis para outras destinações, tais como plásticos, papel, papelão, metais, vidros, madeiras, embalagens vazias de tintas imobiliárias e gesso – de acordo com a Resolução nº 469/2015 do CONAMA) (Figura 09).

Foi possível verificar que o maior volume se destaca para os resíduos de Classe A. Em todo o contorno da comunidade, os resíduos de construção civil se apresentam em quantidade superior aos demais. No que se refere à origem desse material, foi observado que os resíduos

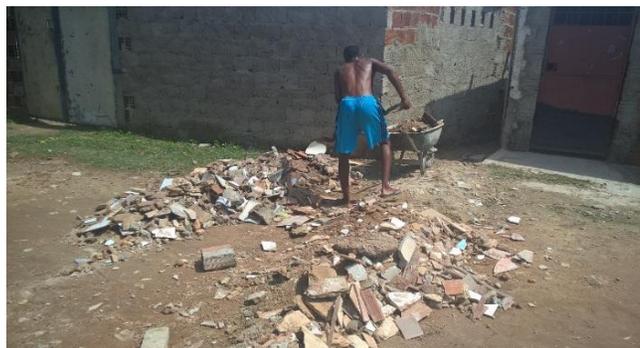
Figura 10 - Morador utilizando os resíduos Classe A para aterro de sua residência.

encontrados não são originários da comunidade, ou seja, não são produzidos no local. No entanto, esses são comprados pela comunidade tendo como fim de utilização o aterro das residências para elevação do nível do piso, sendo esses materiais depositados nas áreas adjacentes ao parque (Figura 10).

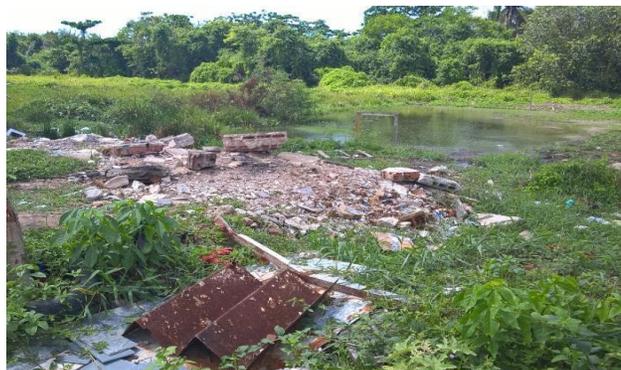
Figura 11 - Terreno alagado no parque do Jiquiá na área adjacente à comunidade.

Isto ocorre, pois, a área adjacente à comunidade são baixas, o qual, em estações chuvosas, aliada à baixa permeabilidade do solo, tendem a acumular água e tornam-se pontos de terreno alagado (Figura 11), que em volume maior de precipitação chegam a inundar as casas no caso de estas estarem no mesmo nível do terreno. O que também contribui para os alagamentos das residências, é que os moradores tendem a despejar resíduos de construção nessas áreas baixas com o intuito de aumentar a cota do terreno.

Esta situação é frequente e tem sido veementemente combatida pela Prefeitura do Recife no sentido de preservar a área do entorno do parque. Porém, nenhuma outra solução foi dada pela prefeitura para sanar essa problemática, e dessa forma esta prática ocorre de maneira continuada.

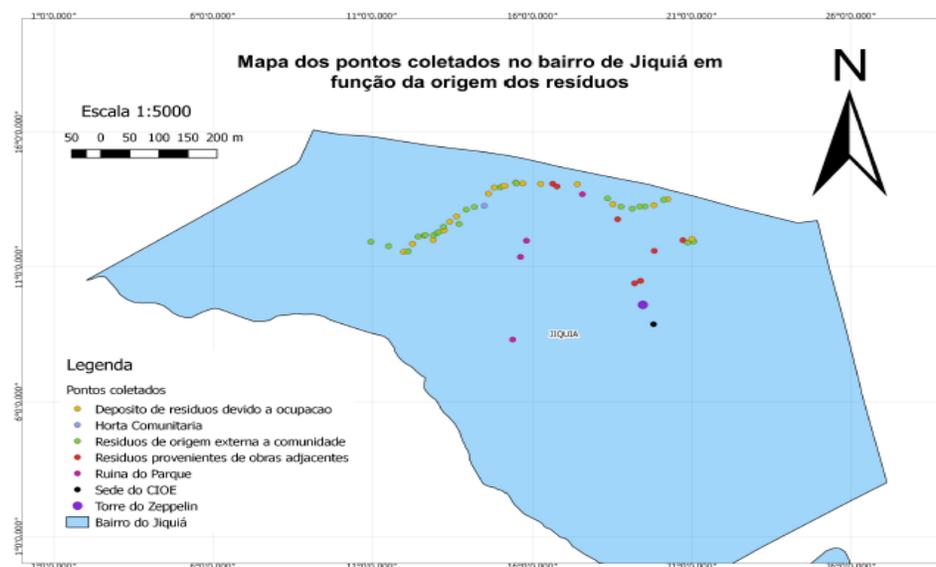
Figura 12 - Mapa com os pontos de resíduos coletados na área do Parque Jiquiá.

Foram mapeados 54 pontos em toda a área do parque, sendo 47 deles relativos à deposição inadequada dos resíduos, e os demais referentes às estruturas de valor significativo para a localidade, tais como a torre do Zeppelin, a horta comunitária, ruínas do parque e as

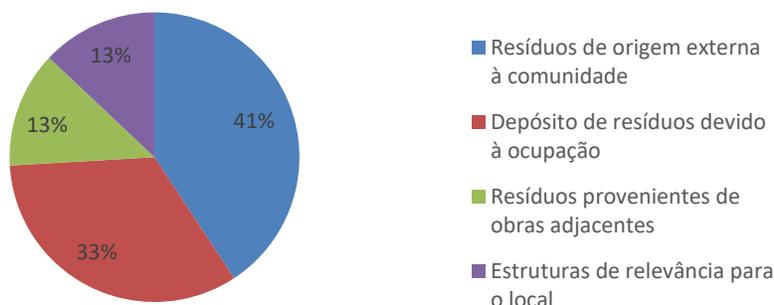
Figura 13 - Classificação dos pontos coletados quanto à sua origem.

Com a coleta dos pontos foi possível identificar uma relação quantitativa entre a origem dos resíduos e o número de pontos. Foi observado que, em relação aos pontos de deposição de resíduos encontrados, os que eram provenientes da ocupação do parque representam um total de 33,3% dos pontos de mapeamento, conforme mostra a Figura 13. Já os resíduos oriundos de descarte de obras adjacentes ao parque representam apenas 13% dos pontos mapeados. São resíduos de grandes proporções, pois se

trata de estruturas utilizadas na construção da linha do metrô e de outras obras de grande porte das proximidades do parque.

Por fim os resíduos que são provenientes de fontes externas à comunidade correspondem aproximadamente 41% dos pontos estudados, sendo em sua grande maioria de resíduos de construção civil que são depositados principalmente em áreas que correspondem ao entorno por vezes em locais próximos ao Rio Jiquiá.
