## *Qualidade e quantidade da água do rio piancó, teibutário do rio piranhas açu na região nordeste*

### *Quality and quantity of river water pianco, teibutário river açu piranhas in northeastern*

*Revista Verde (Mossoró – RN - BRASIL)*, v. 8, n. 2, p. 49-58, abr-jun, 2013.

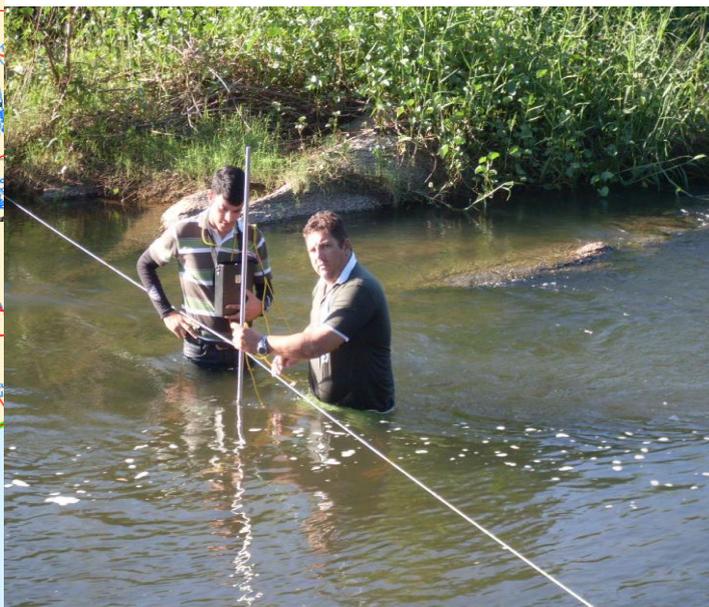
Figura 2 – Secção de controle no rio Piancó

Este estudo está sendo realizado na bacia hidrográfica do rio Piancó (Figura 1), entre o sistema Coremas Mãe D'Água e sua foz no rio Piranhas, município de Pombal-PB. O monitoramento da quantidade e qualidade da água está sendo realizado numa seção transversal do rio (Figura 2), antes da captação de água para abastecimento de Pombal, localizada, segundo as coordenadas geográficas 6°49'07,30"S e 37°50'00,48"W. A Figura 1 apresenta o mapa das bacias do rio Piancó e rio Alto Piranhas.

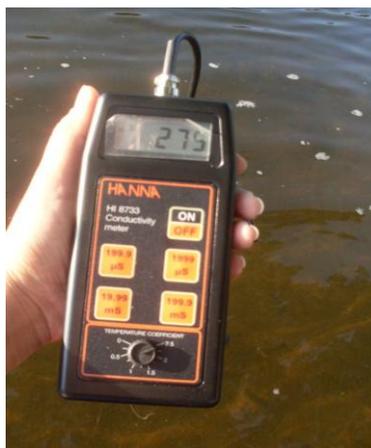
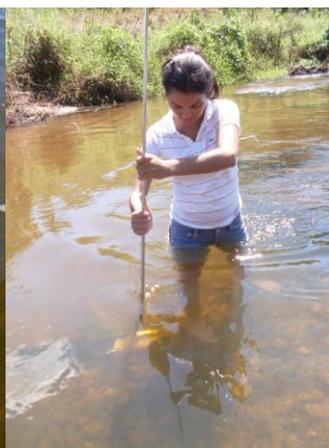
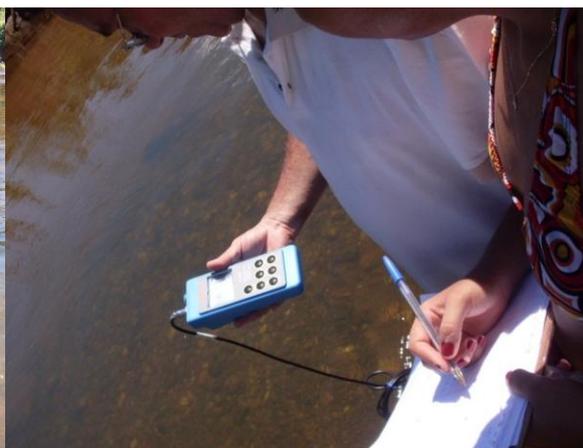
Figura 2a – Obtenção de amostras de água e medição dos parâmetros físico-químicos *in loco*

Está sendo feito o monitoramento, na secção de controle da bacia, da descarga líquida, sólida em suspensão, bem como dos parâmetros físico-químicos da água do rio, para avaliar se está ocorrendo contaminação da mesma, de que forma e em que nível. A vazão está sendo obtida através do método velocidade-área a meia secção com uso de molinete fluiométrico com contador de pulso. As amostras de água para análise físico-químico estão sendo coletadas através dos amostradores DH-48, com uso de embarcação e guincho fluiométrico, e DH-49 para medição a VAU. Para avaliação da qualidade da água estão sendo determinados na secção de controle (*in loco*): temperatura da água; condutividade elétrica - CE, oxigênio dissolvido-OD e pH, utilizando equipamento portátil para cada parâmetro; Para determinação das

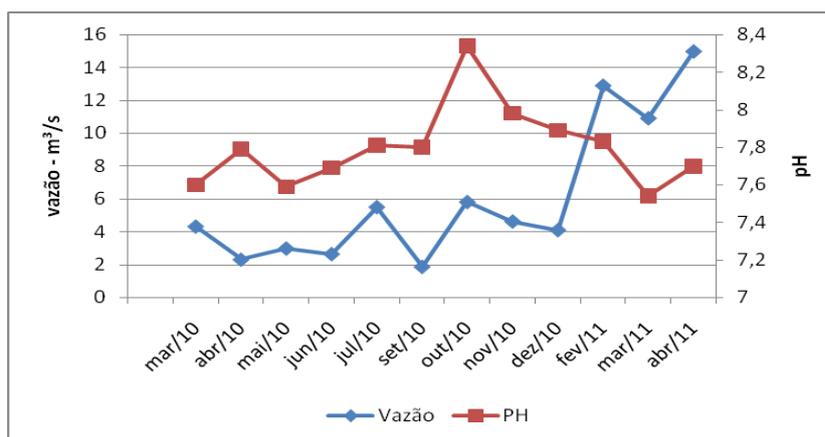
Figura 3 – Relação entre pH e a vazão

maiores alterações referentes ao potencial hidrogeniônico são provocadas por despejos de origem industrial. As Figuras 3 e 4 apresentam a relação entre pH e vazão e entre CE e vazão.

Nota-se que na maioria das campanhas, o pH teve um comportamento inverso à vazão, ou seja, com o aumento da vazão o pH diminuiu. Resultado semelhante foram obtidos por Fritzens et al. (2003), onde concluíram que o pH do rio monitorado diminuiu com valores maiores de vazão.

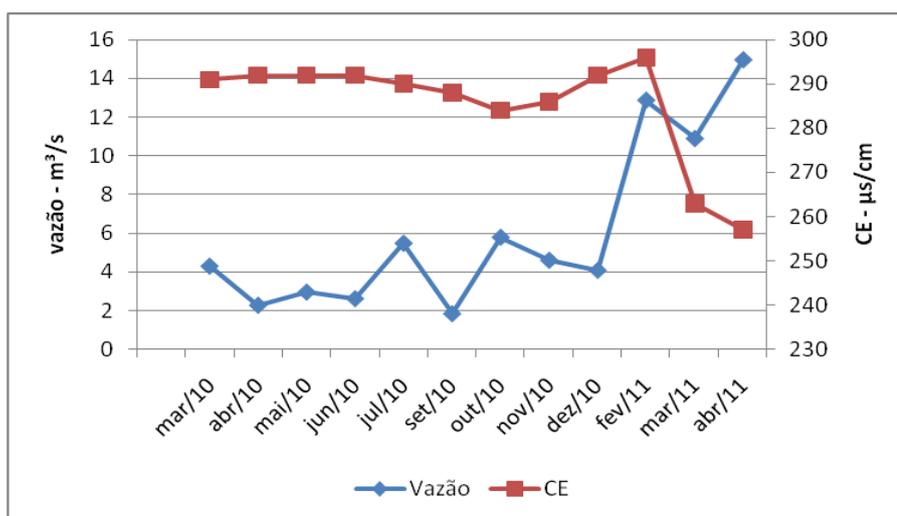
Figura 4 – Relação entre CE e a vazão

Os resultados apresentados na Figura 4 indicam valores de condutividade elétrica, entre 290 e 292  $\mu\text{s}\cdot\text{cm}^{-1}$ , pouca variação., a Resolução CONAMA n° 357 não estabelece padrões relativos à condutividade elétrica de águas, Porém, para a irrigação a mesma se apresenta como de salinidade moderada.

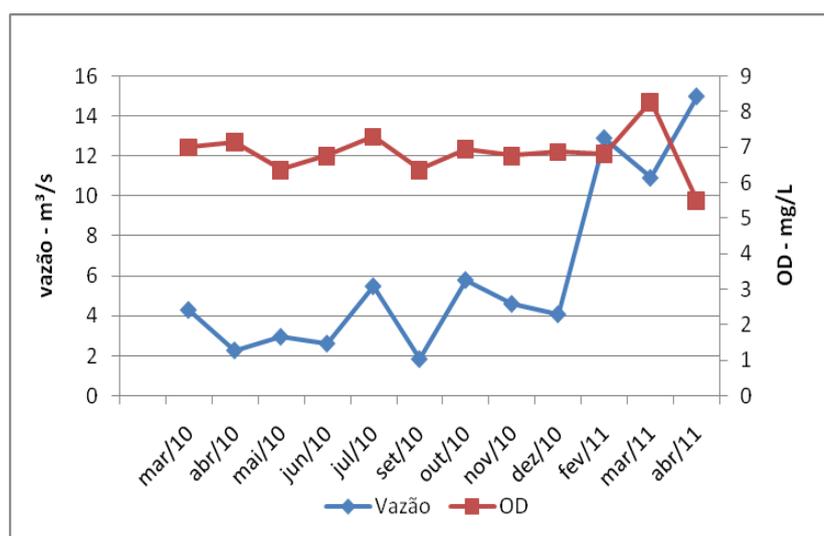
Figura 5 –Relação entre OD e vazão

Verifica-se através do gráfico da Figura 5 que os valores de OD variaram entre 6,37 e 7,3  $\text{mg L}^{-1}$ , estando dentro do limite estabelecido pelo CONAMA 357/05, que

estipula um valor mínimo de 5  $\text{mg L}^{-1}$ , para classe 2. Sabe-se que a temperatura influencia na solubilidade do oxigênio dissolvido em corpos d'água e, de acordo com Esteves (1998), quanto maior for a temperatura menor será a solubilidade do oxigênio na água, diminuindo sua concentração no corpo d'água.

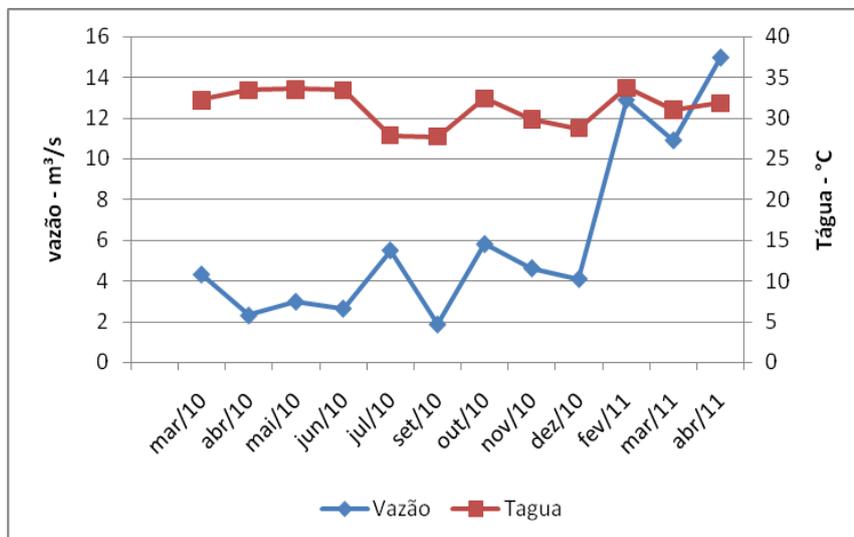
Figura 6 –Relação entre temperatura da água e a vazão

A Figura 6 apresenta a Variação do temperatura da água em relação a variação da vazão. Observando as temperaturas da água registradas durante as campanhas (mínima de 27,8 °C e máxima de 33,5 °C, Tabela1),

percebeu-se essa relação, pois o oxigênio dissolvido encontrou-se em maior concentração quando a água apresentou temperaturas baixas.

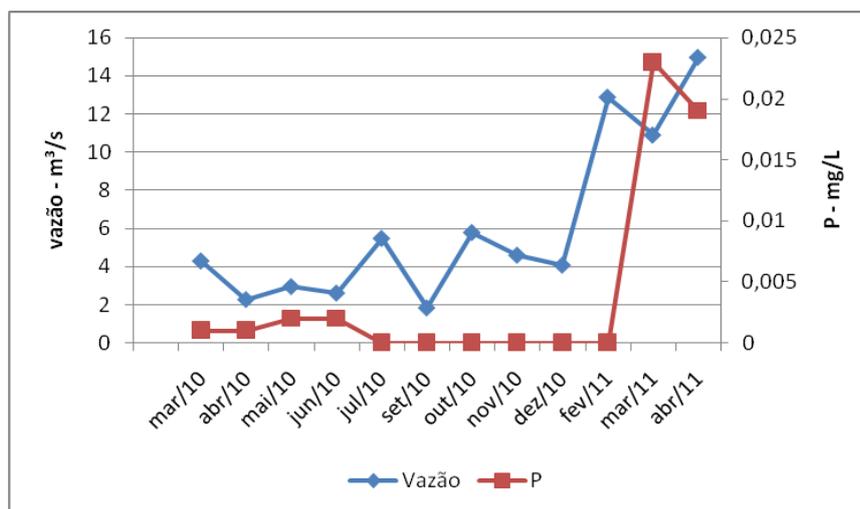
Figura 7 –Relação entre a concentração de fósforo e a vazão

O parâmetro fósforo total, representado na Figura 7, apresentou valor mínimo e máximo igual a 0,001 e 0,0024 mg L<sup>-1</sup>, respectivamente, que estão abaixo do

limite para classe 2. O limite máximo permitido pela Resolução CONAMA n° 357 para rios de classe 2, que é de 0,1 mg P L<sup>-1</sup>.

A pouca presença de fósforo total verificada indica um adequado manejo do solo nas lavouras e pastagens da bacia. O que também pode ter influenciado é a baixa solubilidade de compostos de fosfatos adicionados ao solo e a forte tendência destes fosfatos se fixarem ao

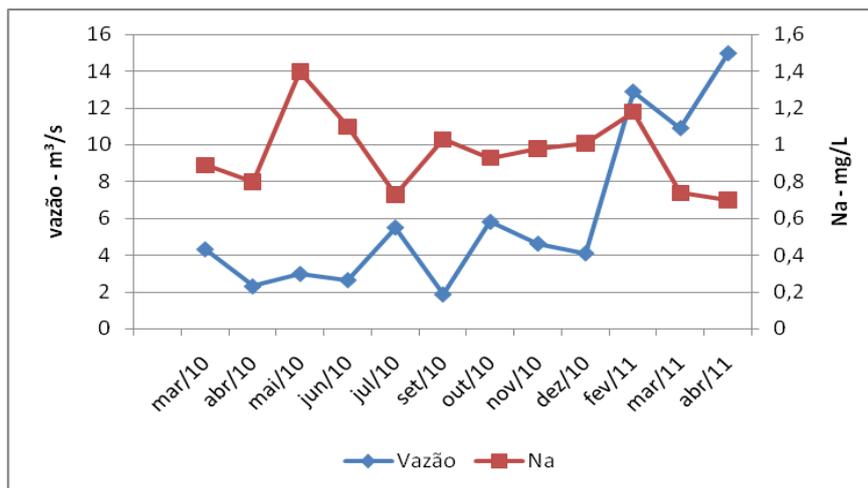
Figura 8 – Relação entre concentração de sódio e a vazão

A Figura 8 mostra a variação da concentração de sódio em relação a variação da vazão, em que se observa uma influencia inversa da vazão na concentração de sódio. Com valores variando entre 0,6 e 1,55 mg/l. Já a Figura 9

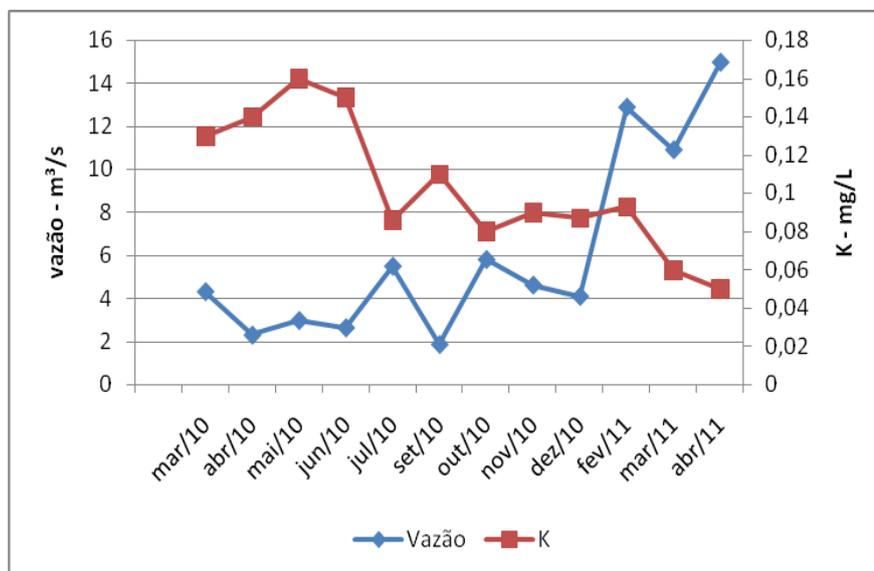
Figura 9 – Relação entre concentração de potássio e a vazão

mostra a variação da concentração de potássio em relação a variação da vazão, em que se observa uma influencia inversa da vazão na concentração de potássio. Com valores variando entre 0,04 e 0,17 mg/l.

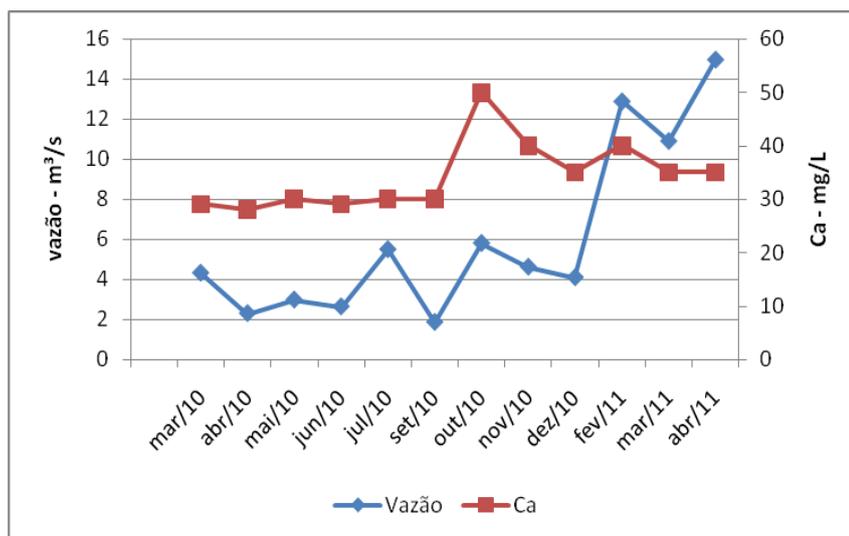
Figura 10 – Relação entre concentração de cálcio e a vazão

A Figura 10 mostra a concentração de cálcio em relação a variação da vazão, em que a concentração de cálcio segue a variação da vazão, com valores variando entre 28 e 30 mg/l.

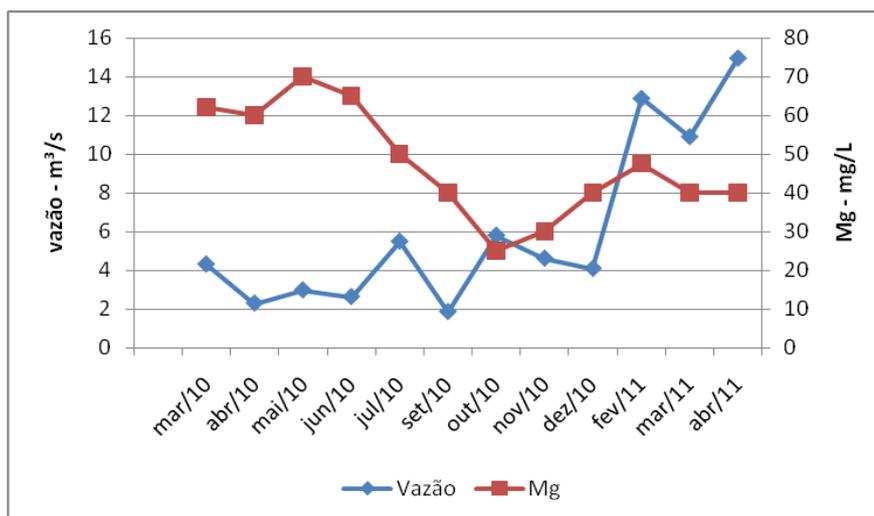
Figura 11 – Relação entre concentração de magnésio e vazão

A Figura 11 apresenta a variação da concentração de magnésio em relação a vazão, mostrando-se que a mesma é afetada de forma inversa pela vazão. As concentrações de magnésio variaram entre 50 e 70 mg/l,

mostrando que tanto o magnésio como o potássio, o cálcio e o sódio estão entre valores observados em águas naturais de rios. Além disso, a baixa concentração de sódio impõe uma baixa razão de adsorção de sódio em função dos valores mais elevados de cálcio e magnésio, podendo ser indicada para irrigação.

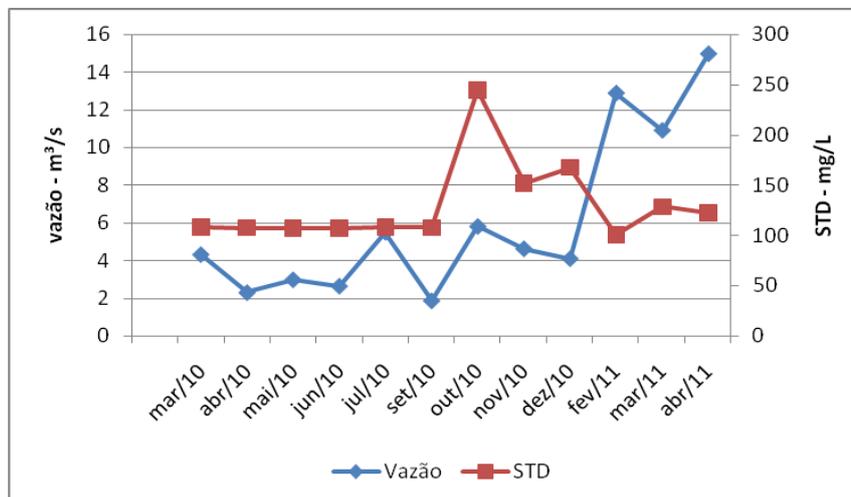
Figura 12 – Relação entre sólidos totais e vazão

A Figura 12 mostra a variação da concentração de sólidos totais dissolvidos em relação a variação da vazão, variando em função da vazão. Apresentando valores entre 106 e 108 que indica pouquíssimo aporte de

sedimentos ao rio. Isto ocorreu porque as medições realizadas ocorreram em períodos de ausência de chuva na bacia.
