## **Identificação e avaliação dos impactos ambientais resultantes da erosão do solo na área do Câmpus da UFCG em Pombal - PB**

### *Identification and environmental impacts assessment caused by soil erosion in the area of the Campus from UFCG in Pombal – PB, Brazil.*

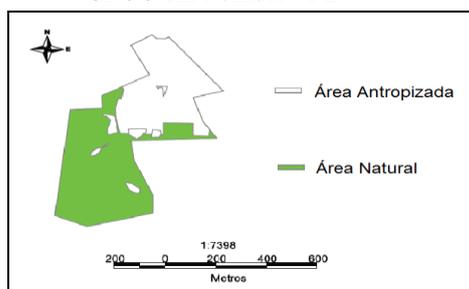
Figura 1: *Área antropizada e Área natural no Câmpus da UFCG em Pombal - PB.*

Para execução dessa pesquisa, a área de estudo foi dividida em duas parcelas: a Área I, denominada por *Área natural*, e a Área II, denominada *Área antropizada*, de acordo com a Figura 1.

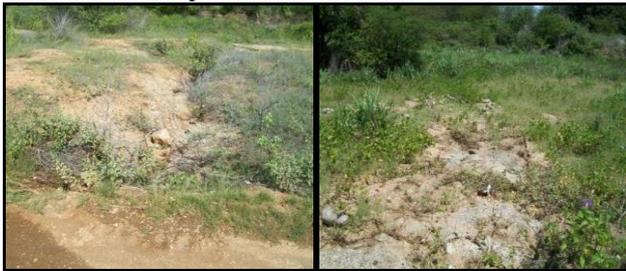
Os solos da área de estudo apresentam, em parte, afloramento de rochas, conforme é mostrado na Figura 2, o que indica que estes são pouco intemperizados e com limitação para o desenvolvimento vegetal.

Figura 2: Aspecto da superfície do solo na solos da área do Câmpus da UFCG em Pombal - PB.

De acordo com os estudos realizados por Ismael e Leite (2012), tais solos estão susceptíveis à erosão, sobretudo, nas áreas afetadas pela construção da infraestrutura do empreendimento. Foram diagnosticados nessas áreas vários focos erosivos, principalmente em sulcos, sendo o índice erosivo mais elevado nas áreas em que são realizadas as atividades antrópicas, principalmente as que expõem o solo.

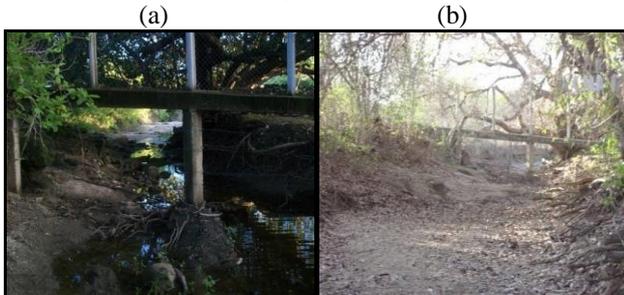
No interior da área de estudo, especificamente na *Área natural*, encontra-se o principal curso d'água natural de regime intermitente: um riacho. Na Figura 3a apresenta-se esse corpo hídrico no período chuvoso e, na Figura 3b, retirar no período de estiagem.

Figura 3. Corpo d'água na área do campus em período chuvoso (a) e em período de estiagem (b).

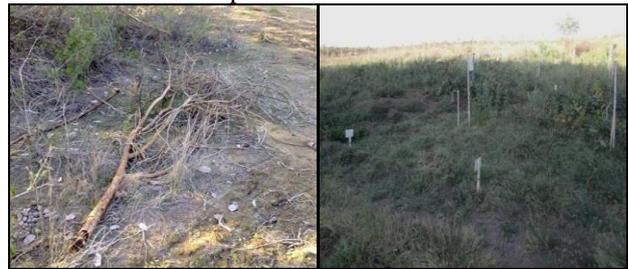
De acordo com a Lei nº 12.651, de 25 de maio de 2012, que intitulou, o “novo Código Florestal Brasileiro”, as faixas marginais de cursos d'água natural perene e intermitente são consideradas Áreas de Preservação Permanente (APPs). No entanto, verificou-se que parte da área da mata ciliar encontrava-se desmatada (Figura 4a). Atividades agrícolas, com fins experimentais, também foram verificadas próximas do curso d'água (Figura 4b).

Figura 4: Desmatamento (a) e atividade agrícola (b) em APPs no Câmpus da UFCG em Pombal - PB.

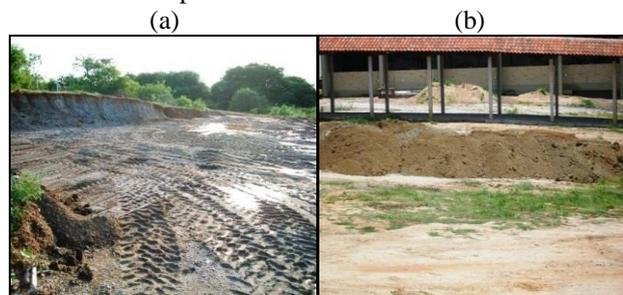
Em muitos casos, a relação existente entre o meio antrópico e os outros fatores ambientais existentes na área de estudo é desarmônica, uma vez que, muitas vezes, o solo e a água, por exemplo, são utilizados de forma a não atender sua capacidade de uso e de suporte. Isso pode ser verificado nas atividades de extração e disposição de solo para fins da construção civil (Figura 7), tendo em vista que o solo utilizado para esse fim poderia ser menos nobre, diferente do que se mostra na citada figura, onde se trata de um ambiente de floresta, ocorrendo vários impactos ambientais negativos.

Figura 7. Extração (a) e disposição (b) de solo na área do Câmpus da UFCG em Pombal - PB.
